## Полирен® №2, Полирен® №3

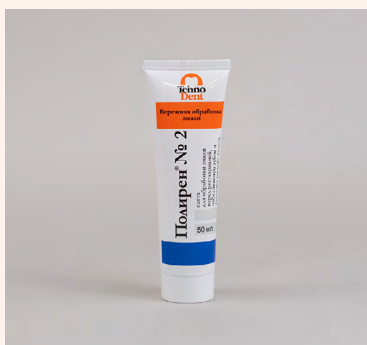
Пациентка М., 36 лет, обратилась с жалобой на неэстетичный вид реставраций в области зубов 11, 21. При осмотре: реставрация зуба 21 состоятельна, но не имеет «сухого» блеска, в области зуба 11 визуализируется резкий переход от тканей зуба к пломбировочному материалу. Принято решение о частичной коррекции реставрации.

- 1 — исходная ситуация
- 2 — после механической подготовки вестибулярная поверхность зуба 11 очищена пастой Полирен® №2
- 3 — после коррекции реставрации зуб 11 отполирован пастой Полирен® №3 до «сухого» блеска, зуб 21 также отполирован
- 4 — окончательный вид реставрации
